# 中国安阳洹北商城宫殿区两处 商代古建筑的复原研究<sup>①</sup>

唐际根 荆志淳 何毓灵

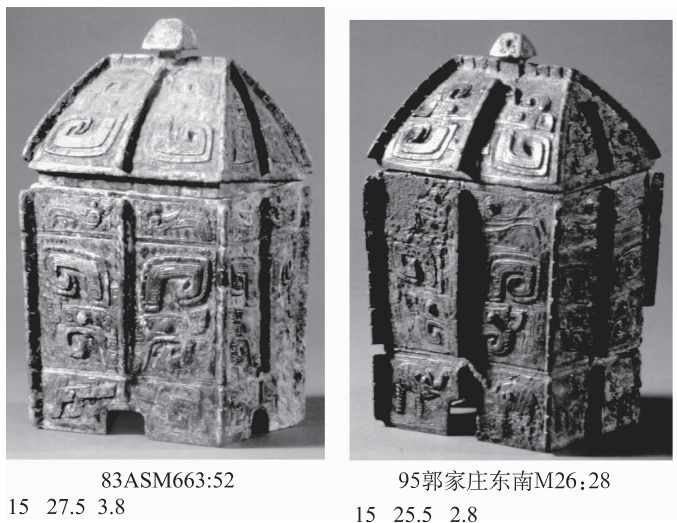
如果是四面坡,则应有五个屋脊。遂可概称“五脊四面坡”。认为主殿是五脊殿四面坡式屋顶,可以得到出土青铜器的间接证实。1983 年殷墟大司空村 663 号商墓出土的青铜方彝和 1995 年殷墟郭家庄东南 M26 出土的青铜方彝是两个最好的例子<sup>[14]</sup>。二者的盖明显是房屋顶部象形,显示的正是五脊殿四面坡(图 5)。

图 5 殷墟青铜方彝所示五脊殿式屋顶象形

前、后中间的“脊”可能起纯装饰作用,与房屋的承重结构无关。左:1983 年殷墟大司空村 663 号商墓出土,通高 27.5 厘米;右:1995 年殷墟郭家庄东南 26 号商墓出土。通高 25.5 厘米。

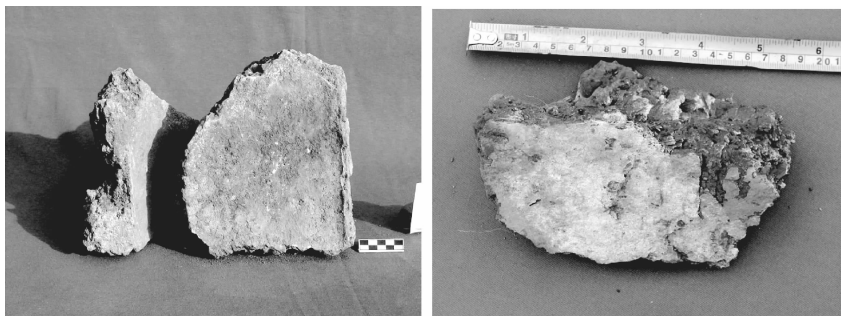
主殿各间“正室”的后墙,“双柱木骨”的痕迹多发现在两侧,靠中间的一段有时见不到“木骨”的痕迹。推测后墙正中是为解决采光开窗的地方。甲骨文中的“向”字,已然证明商人的建筑是有“窗”的。增加光线的另一种办法可能是处理墙面。倒塌在主殿周围的烧土块中,有相当一部分发现涂抹有白灰。表明墙面是经过细心处理(图 7)。

图 7 一号基址主殿南侧倒塌堆积中抹有白灰的墙面残块
